核 能 研 究 所

職 業 安 全 衛 生 簡 訊

中華民國 106 年 04 月 01 日

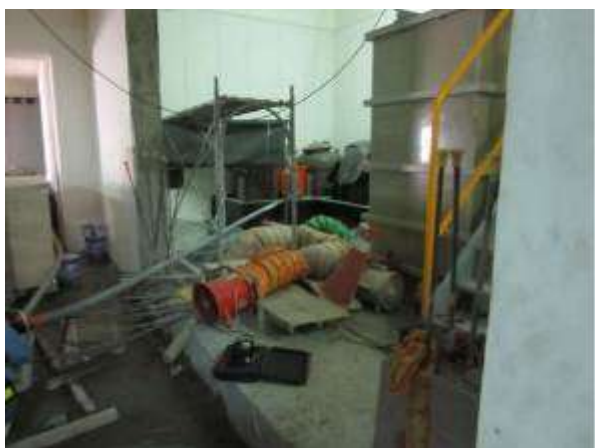
汙廢水池防蝕工程現場作業情形

106 年 1 月 5 日 14 時 30 分於台北市南港區研究院路 2 段某新建工程，於地下室進行汙廢水池防蝕工程時，使用含有機溶劑之塗料，造成 1 名勞工昏迷，所幸及時救出，勞工現場即清醒未送醫。

上述兩個案例都是於局限空間中有機溶劑作業且未正確實施通風換氣而發生的中毒事件，因此臺北市勞動檢查處江明志處長特別呼籲，在局限空間進行防水、塗佈等作業時，使用之塗料或稀釋劑若含有機溶劑或其他具健康危害之化學品，一定要確實進行通風換氣，並監測空氣中氧氣與有害物質濃度，使勞工配戴適當之防護具，且使有機溶劑作業主管、缺氧作業主管依規定實施監督，以防憾事發生。

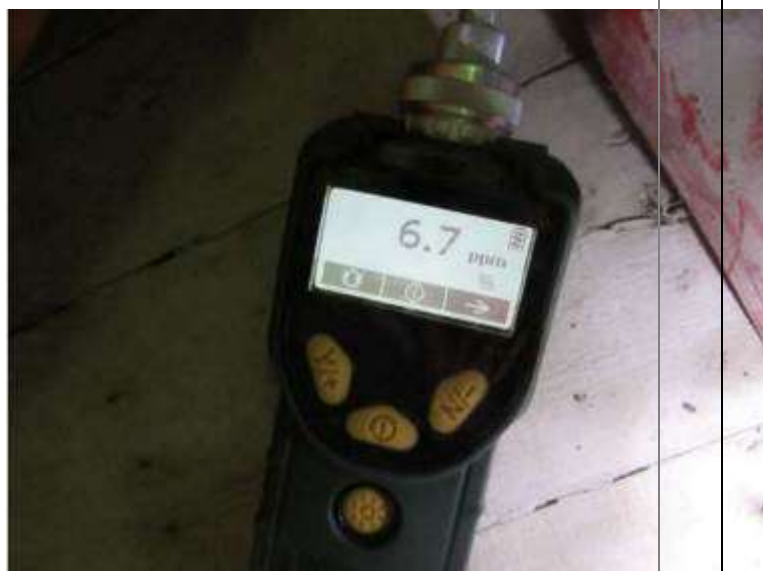
汙廢水池防蝕工程現場測量有機溶劑濃度為 6.7ppm

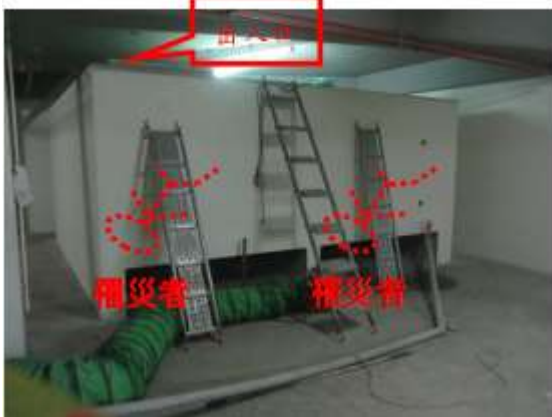
罹災勞工倒臥地下 2 樓蓄水池

104 年 11 月 26 日上午 9 時許，勞工趙○○及周○○(男性，32 歲及 27 歲)，於地下 2 樓蓄水池(即水箱)從事防水塗佈作業，事發當晚 9 時 50 分因家屬通知趙員及周員仍未返家，俟經尋找發現 2 人皆已倒臥於該水池內，且已無呼吸心跳，經緊急通報消防局分別送往新北市三峽恩主公醫院及桃園市聖保祿醫院急救，最後仍宣告不治死亡。

1. 雇主使勞工於局限空間從事作業時，因空間廣大或連續性流動，可能有缺氧空氣、危害物質流入致危害勞工者，應採取連續確認氧氣、危害物質濃度之措施。(「職業安全衛生設施規則」第 29 條之 4)
2. 於室內作業場所，從事有關第二種有機溶劑或其混存物之作業，應於各該作業場所設置密閉設備、局部排氣裝置或整體換氣裝置。(「有機溶劑中毒預防規則」第 6 條第 1 項第 2 款)

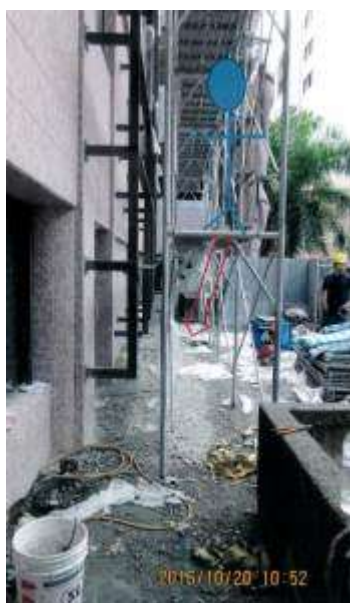
該施工架未設置安全上下設備，造成勞工文○○爬下施工架時墜落至露臺地面(墜落高度約 1.75 公尺)。

臺北市中山區承德路某校園修繕工程於 105 年 10 月 18 日上午 10 時 30 分許發生 1 名勞工自施工架墜落職業災害，當日勞工文○○欲從該工程露臺施工架下來時，因該施工架無設置安全上下設備，造成文○○由一層架高墜落至露臺地面(墜落高度約 1.75 公尺)，造成右側外傷性腦出血、背部及左手挫傷，經送往衛生福利部臺北醫院，進行頭部手術治療。

1. 雇主對勞工於高差超過 1.5 公尺以上之場所作業時，應設置使勞工安全上下之設備。
2. 雇主對新僱勞工或在職勞工於變更工作前，應使其接受適於各該工作必要之一般安全衛生教育訓練。
3. 原事業單位應設置協議組織召開協議組織會議並確實實施工作場所之巡視、工作聯繫與調整。

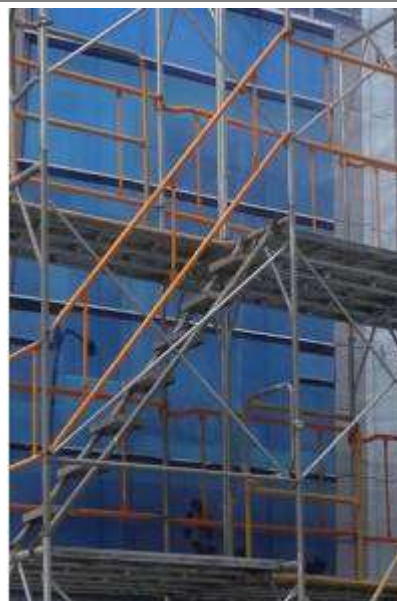
施工架應設置安全上下設備，供勞工作業之上下。

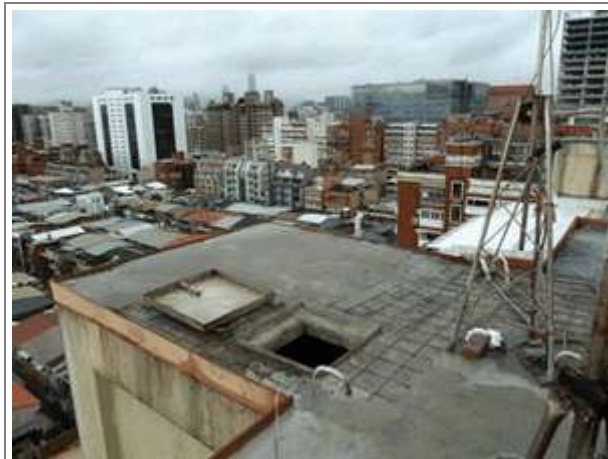
屋頂水塔上方作業區照片

105 年 11 月 22 日下午 2 點左右，罹災者至屋頂水塔上方施作泥作防水作業，但是作業時罹災者卻將鞋子及襪子脫掉，赤腳在水塔上面作業，且當時罹災者作業時並未使用安全帶及戴安全帽，研判罹災者赤腳作業時腳被地面尖物刺到導致重心不穩而墜落到 12 樓頂加建築物屋頂上方，經工地緊急將他送往馬偕紀念醫院治療。

1. 對於在高度 2 公尺以上之水塔作業時，勞工有墜落之虞者，應使勞工確實使用安全帶、安全帽及其他必要之防護具或採安全網等措施。
2. 對於地面上有刺物之水塔作業，勞工有被刺之虞者，雇主應置備安全鞋，並使勞工確實使用。
3. 對於高度 2 公尺以上之工作場所，勞工作業有墜落之虞者，應訂定墜落災害防止計畫。
4. 雇主對新僱勞工或在職勞工於變更工作前，應使其接受適於各該工作必要之一般安全衛生教育訓練。
